Vodící rolky lan z umělých hmot - lana

Pro potřeby Asociace odborných pracovníků pro zdvihací zařízení ČR zpracoval Petr Vítek, jednatel Ti kran servis s.r.o.

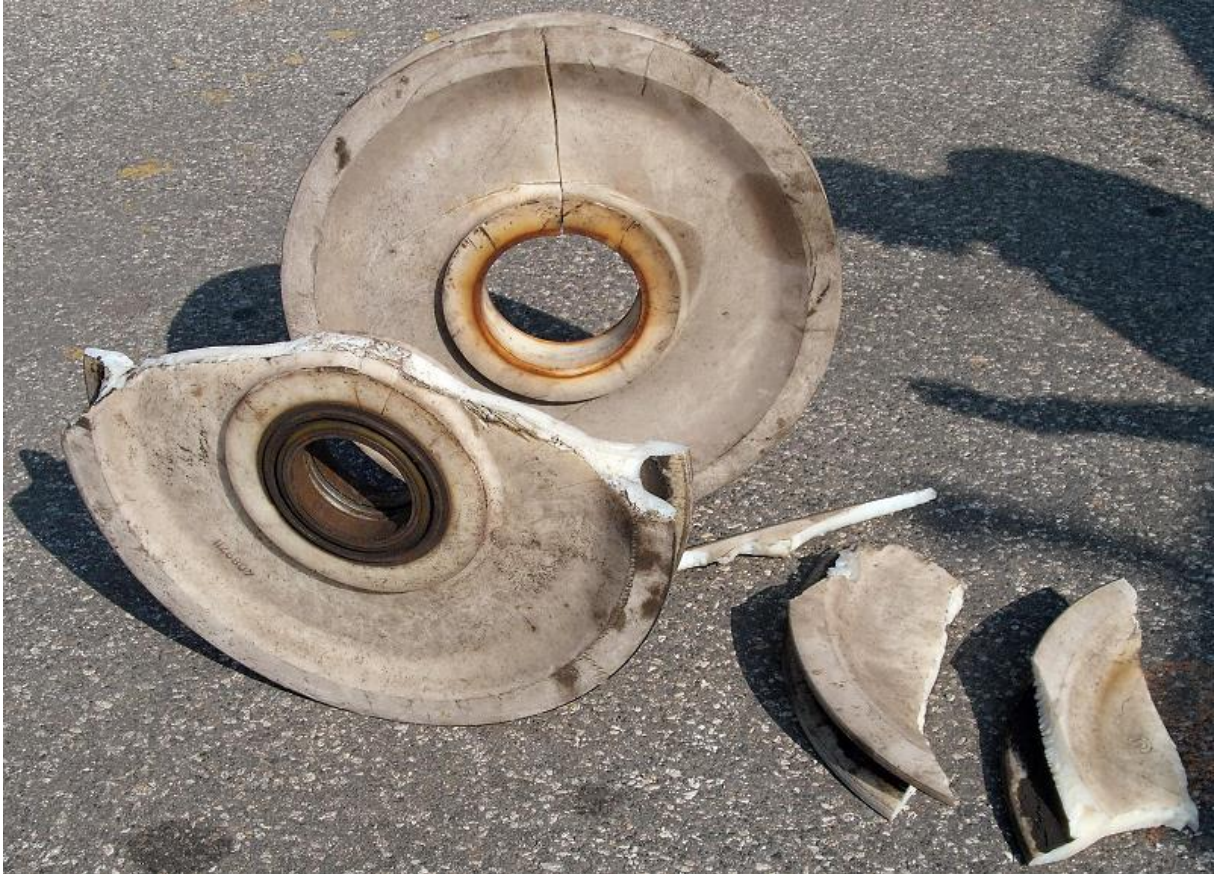
Obr. č. 1.

V průběhu naší praxe jsme se setkali s případy prasklých plastových rolek, viz například rolky mobilního jeřábu Demag AC395 o nosnosti 120 t (obr. 1).

Při pravidelných hodnocení technického stavu však nebyl na těchto rolkách zjištěn žádný defekt. Celková kondice, vč. opotřebení drážky, byla dle kritérií pro kontroly stanovených výrobcem jeřábu (viz obr. č. 2) v pořádku.

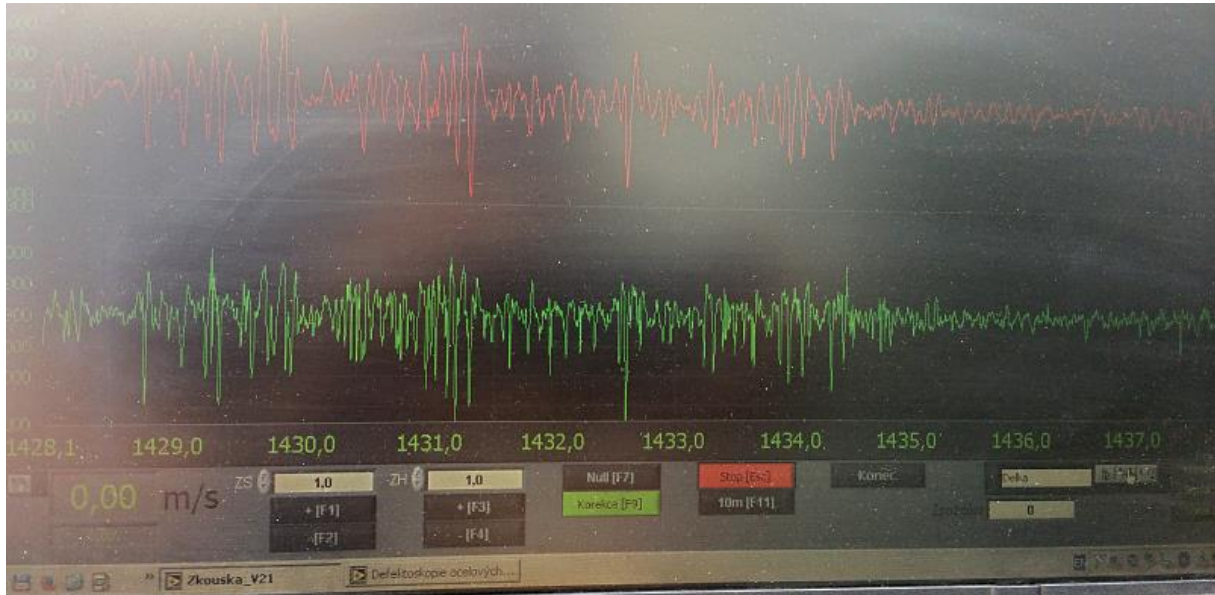
Obr. č. 3

V rámci naší praxe jsme se setkali také s lany, jež se při vizuální prohlídce dle ČSN ISO 4309 jevila v pořádku, avšak vzhledem k jejich stáří jsme se rozhodli pro provedení nedestruktivní defektoskopické prohlídky. V činných úsecích lana, tedy těch, které procházely přes plastové rolky, bylo zjištěno velké množství vnitřních defektů, které nebyly běžnou vizuální prohlídkou zjištěny. Na následujícím snímku (obr. č. 3) je patrný výstup ze snímacího zařízení. V místech, kde bylo lano v pořádku, byla křivka grafu takřka rovná, vlnila se minimálně. V defektních úsecích pak byla křivka „rozježená“. Defektní úseky byly i desítky metrů dlouhé. Na základě nedestruktivního defektoskopického zkoušení bylo jasné, že lana nevyhovují požadavkům na bezpečný provoz.

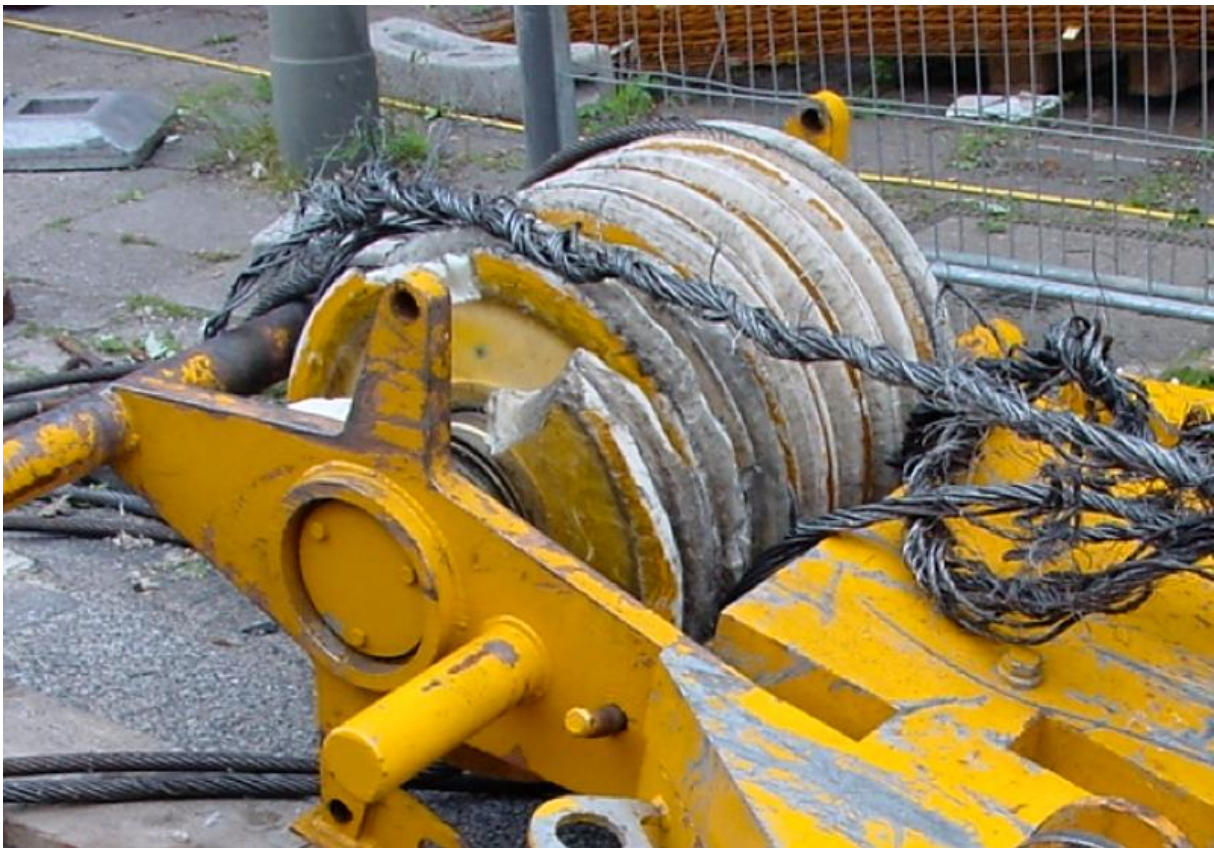
Obr. č. 4

V následujících letech několik velkých jeřábů za velmi teplých dnů selhalo, a to díky kombinaci úhlu náběhu lana a horka (viz. obr. 4)

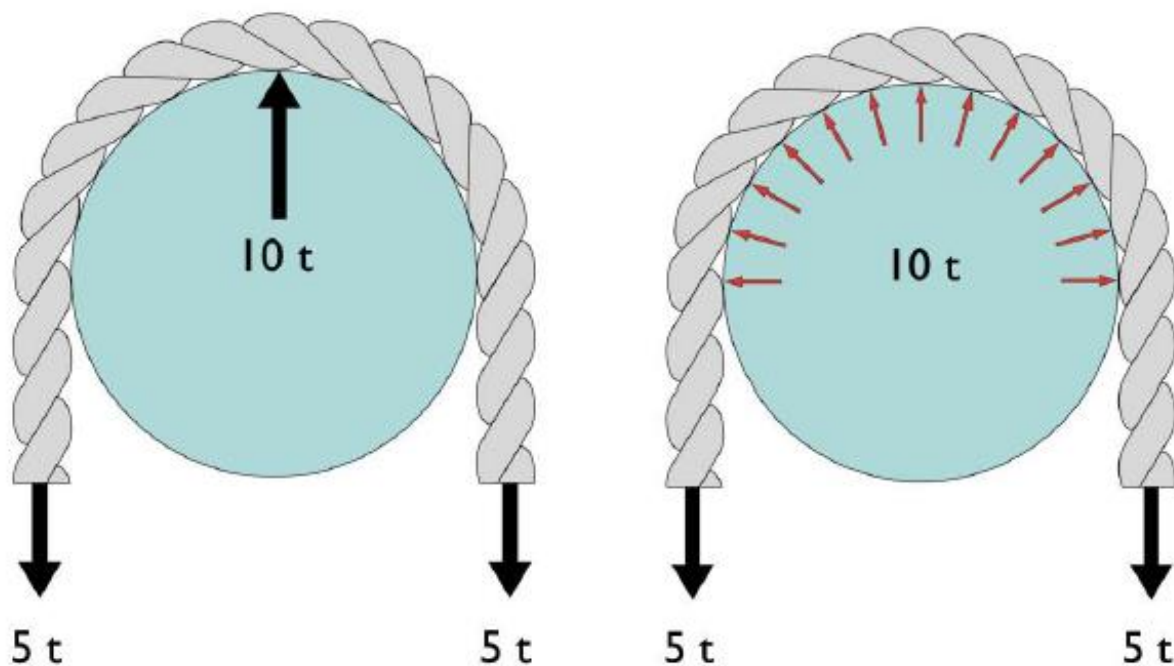
Obr. č. 5

Pokud lano s tahem 5 tun probíhá přes kovovou rolku po 180° jejího obvodu, rolka tlačí vůči lanu reakční silou 10 tun (viz. obr. 5, levý). Tato síla tlačí zejména na ty části vnějších drátů lana, které jsou

v přímém kontaktu s povrchem drážky rolky, kde způsobuje velmi vysoké lokální tlaky (viz. obr. 5, pravý).

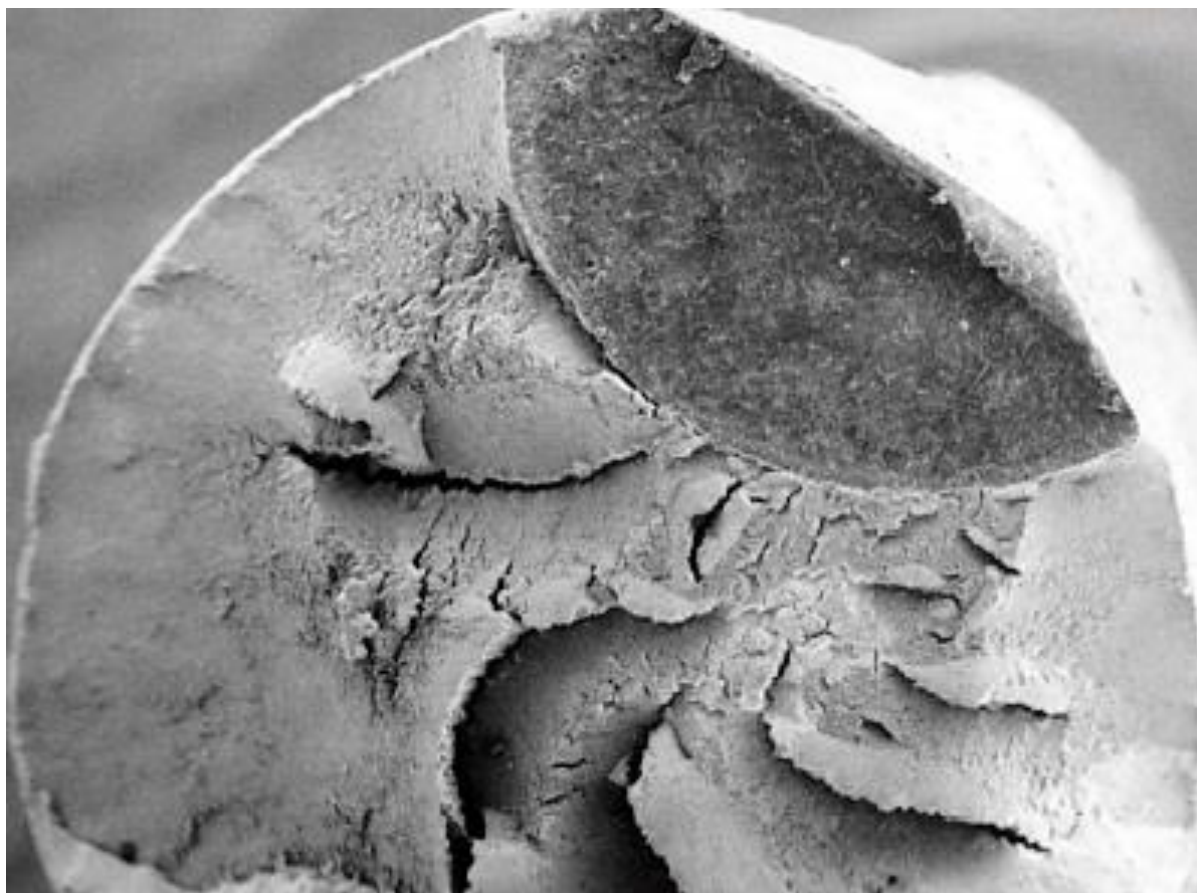
Obr. č. 6

Po čase pak v těchto místech kontaktu vznikají únavové trhliny (viz obr. č. 6). S každým dalším ohybem se pak tyto trhliny zvětšují, což následně vede až k přetržení drátů.

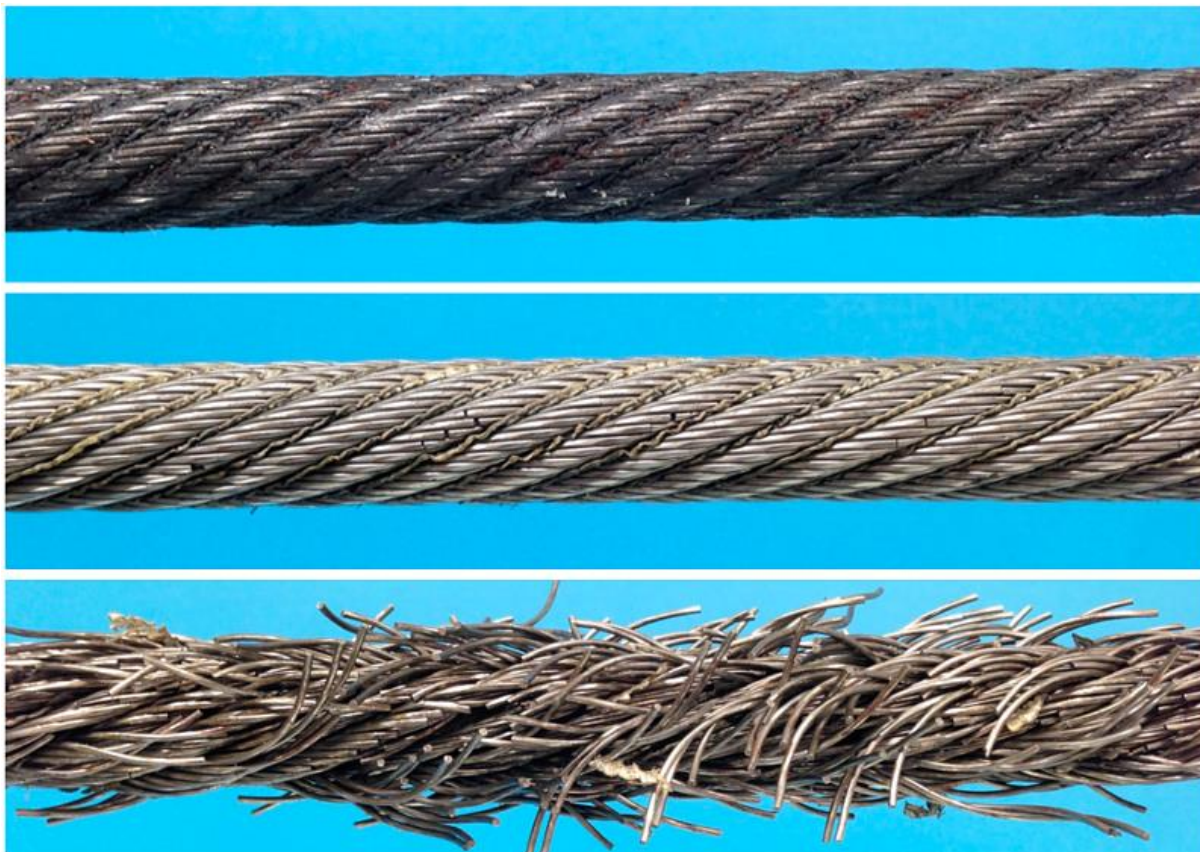
Obr. č. 8 ukazuje lano s tvárněnými dráty. Úplně nahoře je provozované lano tak, jak ho revizní technik může na jeřábu vidět. Uprostřed můžete vidět stejné lano po čištění ultrazvukem. Dole je to stejné lano po ohnutí v ruce.

Identifikace vnějších zlomených drátů na pravidelně mazaném laně s tvárněnými dráty je velmi těžké, avšak zjištění vnitřních zlomených drátů je v podstatě nemožné.

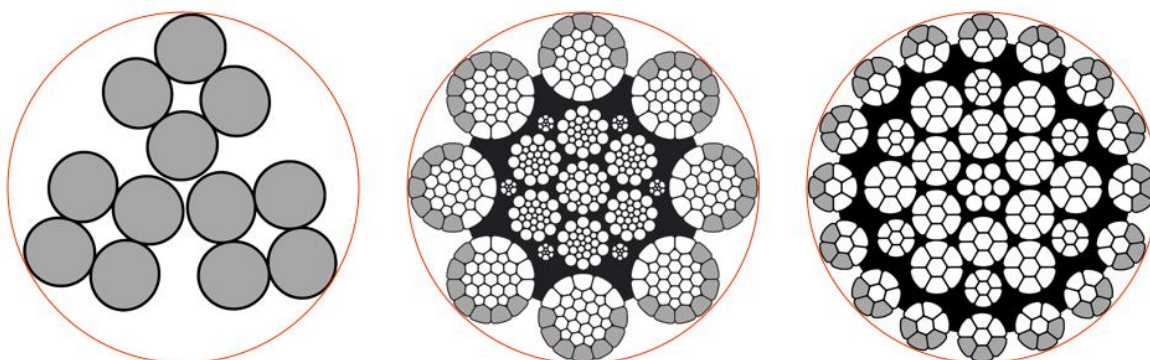
Obr. č. 9

Když bylo v roce 1834 vyrobeno první lano, každý samostatný drát byl patrný z vnějšku, dokonce i když ležel uvnitř lana (viz obr. č. 9, levý). Tedy bylo tehdy možno vizuálně zkontrolovat 100 % drátů v laně. To činilo první lano na světě relativně bezpečné.

Se vzrůstajícím počtem prvků v konstrukci lana se tohle procento, bohužel, výrazně snížilo: U moderních lan je viditelných pouze 20 % (viz obr. č. 9, střed a pravý). Tedy soudobé vizuální prohlídky lan jsou z 20 % založeny na důkazech, ale z 80 % je to jen naděje! U lan velkých průměrů (80 mm a více) je dokonce viditelná část ještě menší!

Z výše uvedeného je patrné, že jedinou možností, jak se opravdu seznámit s reálnou kondicí lana, je tedy nedestruktivní defektoskopická kontrola.
