Vodící rolky lan z umělých hmot - lana

Pro potřeby Asociace odborných pracovníků pro zdvihací zařízení ČR zpracoval Petr Vítek, jednatel Ti kran servis s.r.o.

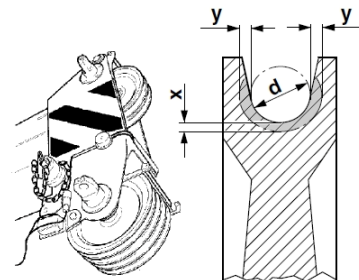
Obr. č. 2

Při pravidelných hodnocení technického stavu však nebyl na těchto rolkách zjištěn žádný defekt. Celková kondice, vč. opotřebení drážky, byla dle kritérií pro kontroly stanovených výrobcem jeřábu (viz obr. č. 2) v pořádku.

NEBEZPEČÍ
	Nebezpečí v důsledku poškozených lanových kladek. ■ Poškození lanové kladky, jako např. s trhlinami nebo vruby bezodkladně vyměnit.

1. Všechny lanové kladky je třeba zkontrolovat na poškození, jako např. trhliny, vruby nebo podobná poškození a na správné usazení ložisek (snadnost chodu).

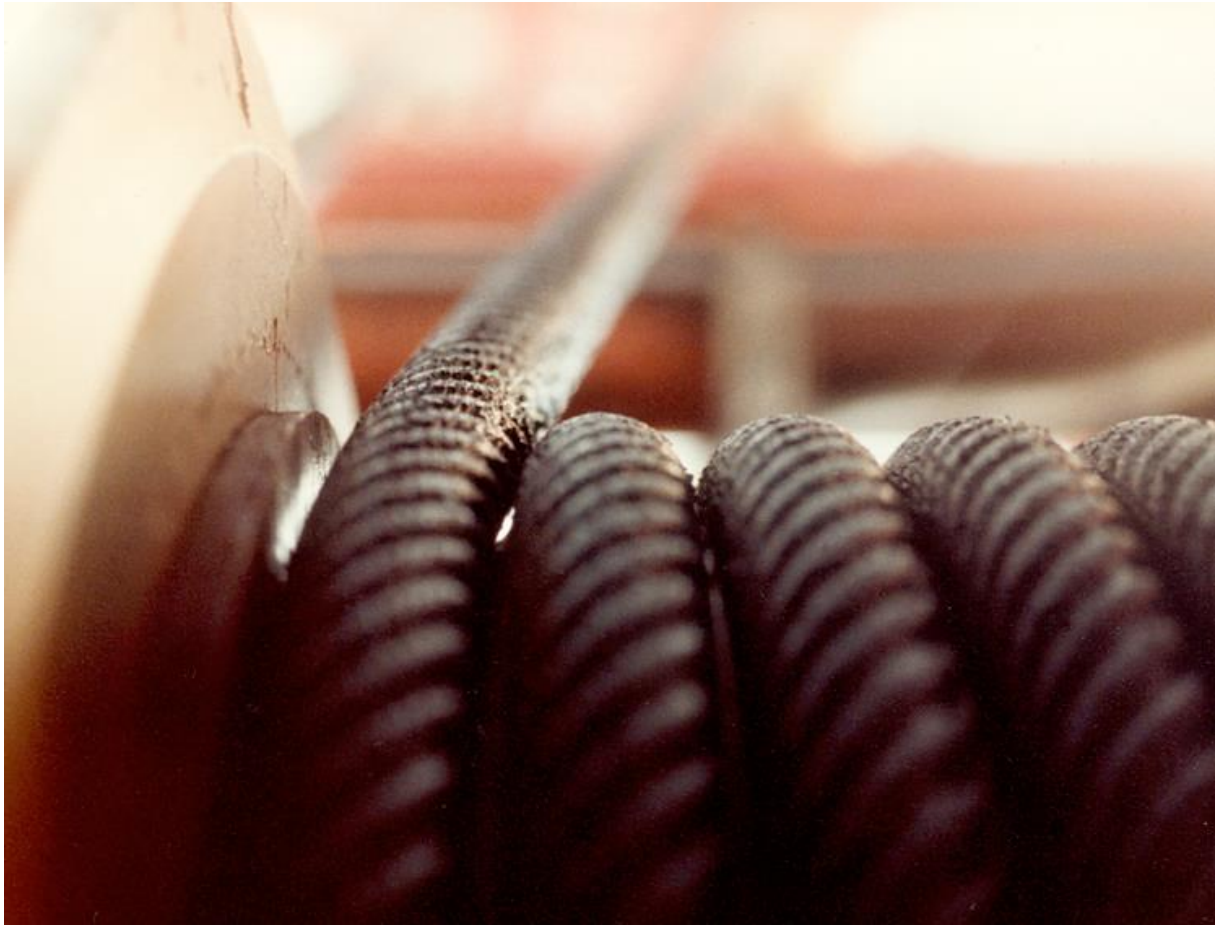
Obr. č. 7

Plastové rolky by měly být stále používány, avšak měly by být na jeřábech instalovány jen v těch aplikacích, kde další mechanismy (např. vícevrstvé bubny, obr. 7) dokážou způsobit takové poškození na povrchu lana, které je důvodem pro vyřazení před tím, než selže zevnitř.
